Extrusão espontânea de válvula de Ahmed: relato de caso

Spontaneous extrusion of the Ahmed valve: a case report

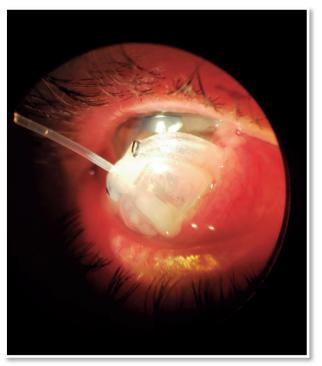
No pós-operatório, evoluiu nos primeiros 15 dias com PIO ao redor de 10 mmHg. No 30º dia de pós-operatório iniciou combinação fixa de timolol 0,5% e brimonidina 0,1% devido à PIO de 16 mmHg. No 60º dia de pós-operatório, procurou a urgência oftalmológica do Hospital de Clínicas da Universidade Estadual de Campinas (UNICAMP) com quadro de extrusão completa da válvula (Figura 1). A paciente negou qualquer tipo de trauma, prurido ocular ou outros possíveis fatores desencadeantes.

Figura 1. Extrusão espontânea de válvula de Ahmed implantada na região nasal inferior do olho direito.

A paciente em questão havia passado por diversas cirurgias no globo ocular direito antes de ser submetida à colocação de válvula de Ahmed em região nasal inferior com enxerto conjuntival neste olho, ocasionando áreas de fibrose tanto na conjuntiva quanto na esclera. Isso dificulta tecnicamente uma próxima

cirurgia ocular, tornando-a mais complexa e aumentando os riscos pós-operatórios de complicações, devido a uma maior inflamação e dificuldade de cicatrização. Além disso, a utilização crônica de colírios hipotensores também pode ter contribuído para erosão conjuntival, podendo se associar à ocorrência de uma extrusão espontânea¹⁰.

Após essa complicação, foram reintroduzidas quatro classes de colírios hipotensores e acetazolamida 125 mg via oral três vezes ao dia (devido à intolerância a doses maiores), controlando a PIO em 10 mmHg. Paciente mantinha AV de 0,3 OD, escavação de 0,9x0,9 e sem evidência de descolamento de coroide. Segue em acompanhamento.
